Riesgo sísmico en las edificaciones de la Facultad de Ingeniería Civil y

Arquitectura – Universidad Nacional de San Martín-Tarapoto

Tesis para optar el título profesional de Ingeniero Civil

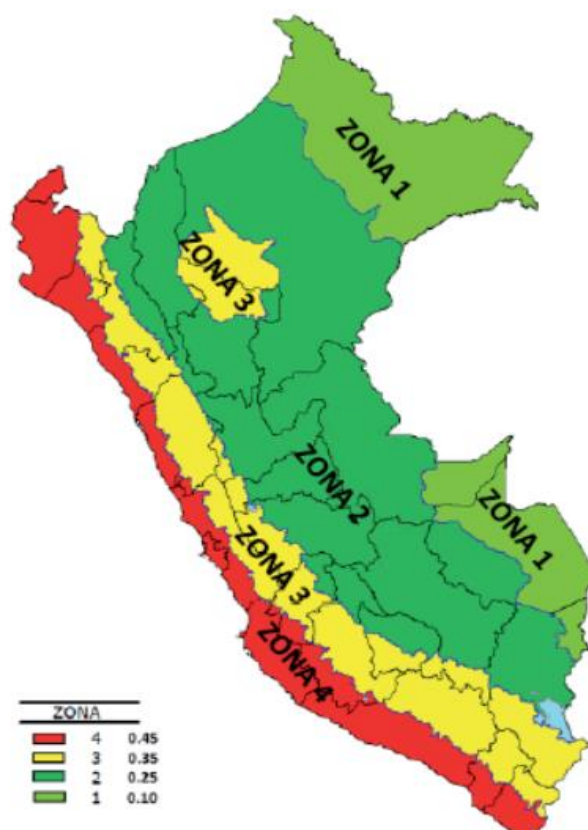
Figura 3: Zonas Sísmicas (Fuente: Reglamento Nacional de Edificaciones Norma Técnica E.030 de “Diseño Sismoresistente” (MVCS). Lima, Perú 2018.)

San Martín, región situada al Nor-Oriente del Perú, de acuerdo al Reglamento Nacional de Edificaciones NTE-E030 tiene ciudades en zona sísmica 3 y también en zona sísmica 2 según la Norma Técnica E.030 Diseño Sismoresistente (2018), como podemos observar en la Fig. 3. (p. 2)

La sismicidad de acuerdo al Reglamento Nacional de Edificaciones, Norma Técnica E.030, (Norma Técnica E.030, 2018, pp. 8-9), en la cual estipula cuatro zonas sísmicas, ver Fig. 3.

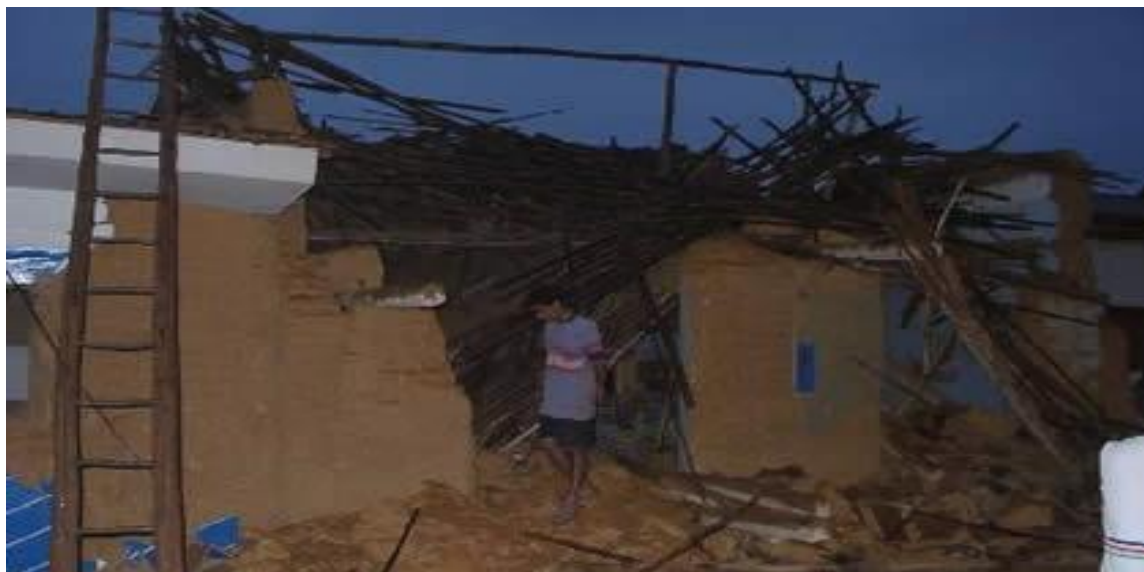
Figura 5: Viviendas destruidas por el sismo del 2005 en la ciudad de Lamas (Fuente: Lamas Perú. Marzo 2018. [[http:// www.lamasperu.com/informacion/terremoto.htm](http://www.lamasperu.com/informacion/terremoto.htm)])

fallecidos y 22 heridos. De igual forma, se registraron familias afectadas: (...) en San Martín 635 familias. También se registraron familias damnificadas: (...) en San Martín, 436 familias. En cuanto a daños en viviendas se registró lo siguiente: (...) en San Martín, 635 viviendas afectadas y 436 viviendas destruidas ver Fig. 5. (INDECI, 2006, p. 7)

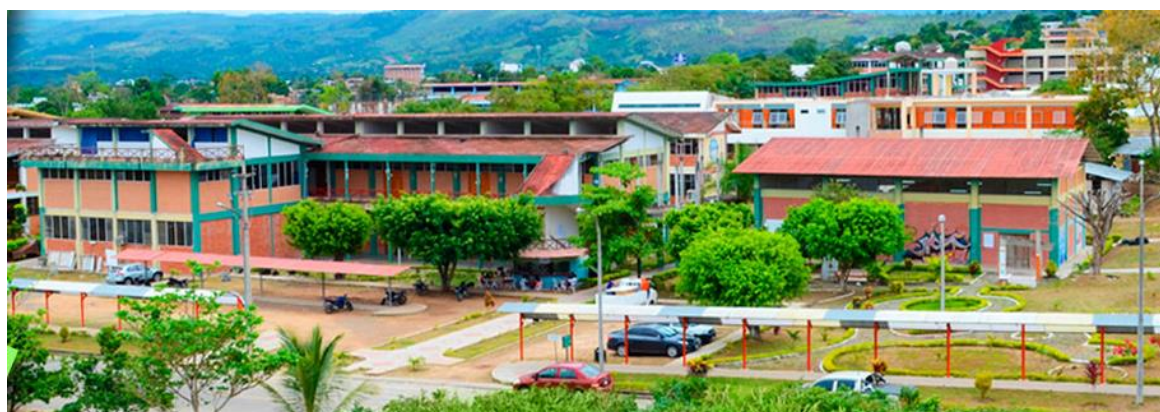
Figura 7: Infraestructura de la Facultad de Ingeniería Civil y Arquitectura de la UNSM (Fuente: UNSM. Marzo 2018. [<http://unsm.edu.pe/nosotros/historia/>])

En los edificios donde se encuentran las aulas y laboratorios, se observa fisuras, grietas, aceros expuestos y corroídos, entre otras fallas. El edificio donde se encuentran las oficinas administrativas cuenta con una antigüedad menor a 5 años a la fecha, sin embargo presenta una separación de una columna de un tabique, aceros expuestos y corroídos.

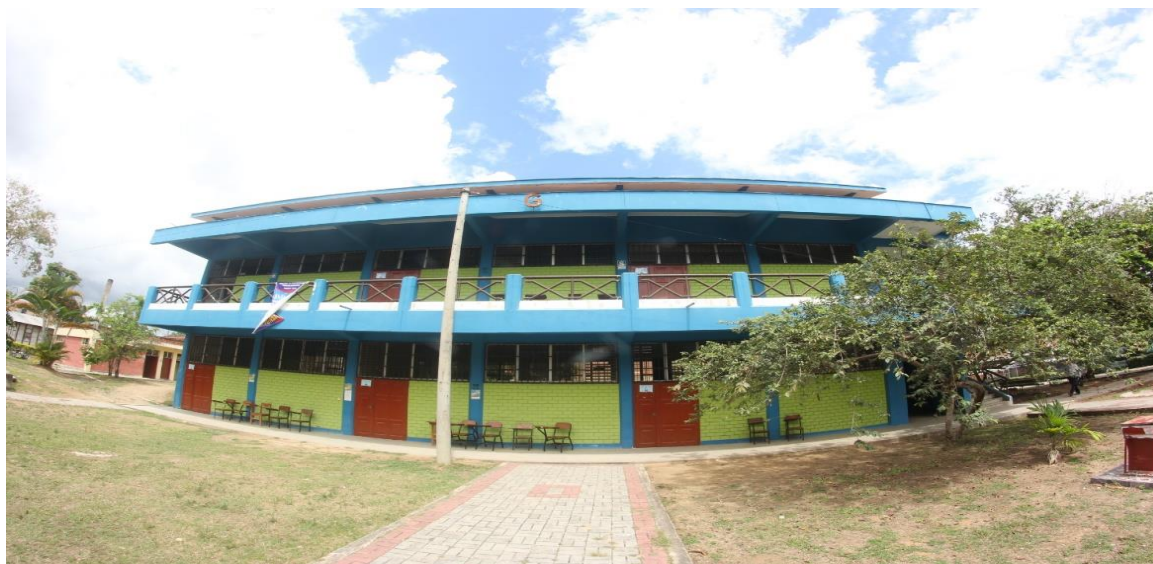
Después de realizar la evaluación visual de las edificaciones “Pabellón de Aulas”, “Laboratorios – Bloque 1”, “Laboratorios – Bloque 2” y “Laboratorio de Ensayo de Materiales”, se determinó que el que el estado actual de dichas edificaciones es regular, ya que presenta algunas fisuras en sus tabiques y columnas. Mientras que en las edificaciones “Servicios Higiénicos” y “Pasadizos 1 y 2”, se concluyó que su estado actual es malo, debido a que presenta fisuras en tabiques, columnas y losas, además existen aceros expuestos y corroídos. En la edificación “Sala de reuniones”, se determinó que el estado actual es bueno, ya que no presenta fallas en los elementos estructurales y no estructurales. Para el caso de la edificación “Oficinas Administrativas”, se concluyó que su estado es malo, esto se debe a que presenta, asentamientos diferenciales, fisuras en tabiques, columnas, vigas y losas, además también existe aceros expuestos y corroídos.

Figura 153: Pabellón de Aulas (Fuente: Captura Propia)

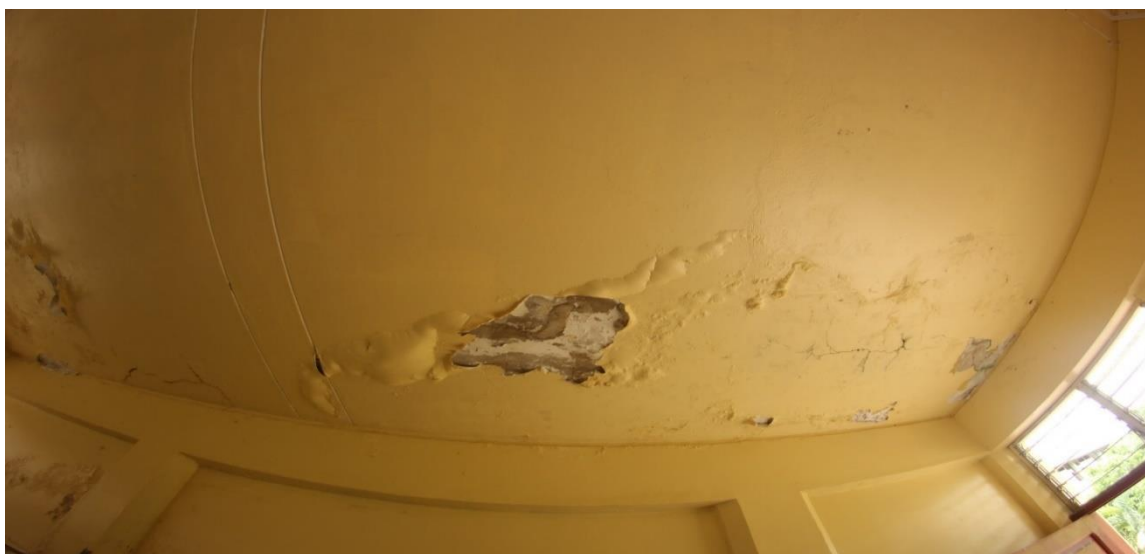
Figura 154: Humedad en los aligerada – Servicios Higiénicos (Fuente: Captura Propia)

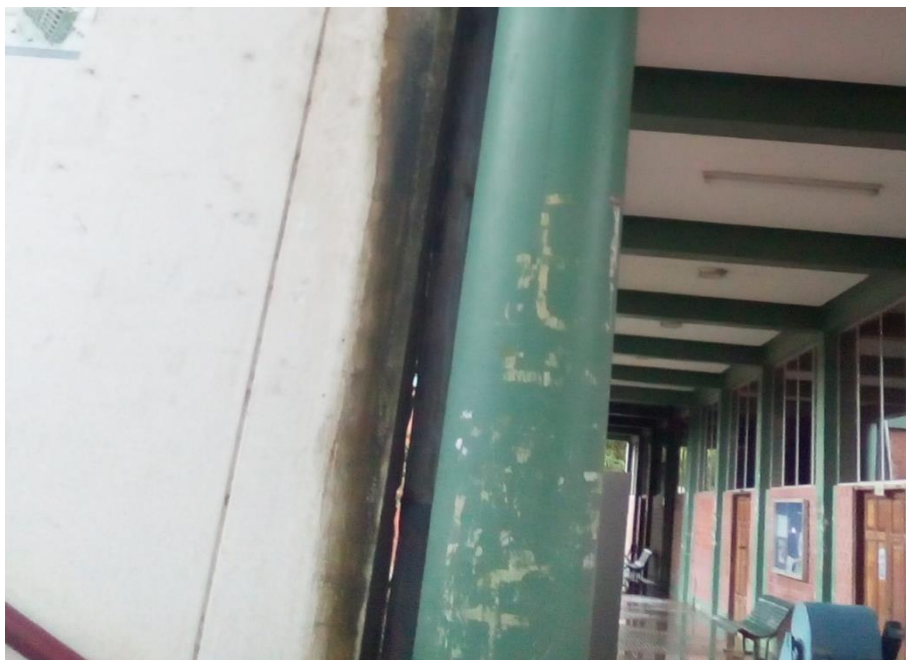
Figura 155: Junta Sísmica entre escalera y Bloque 2 (Fuente: Captura Propia)

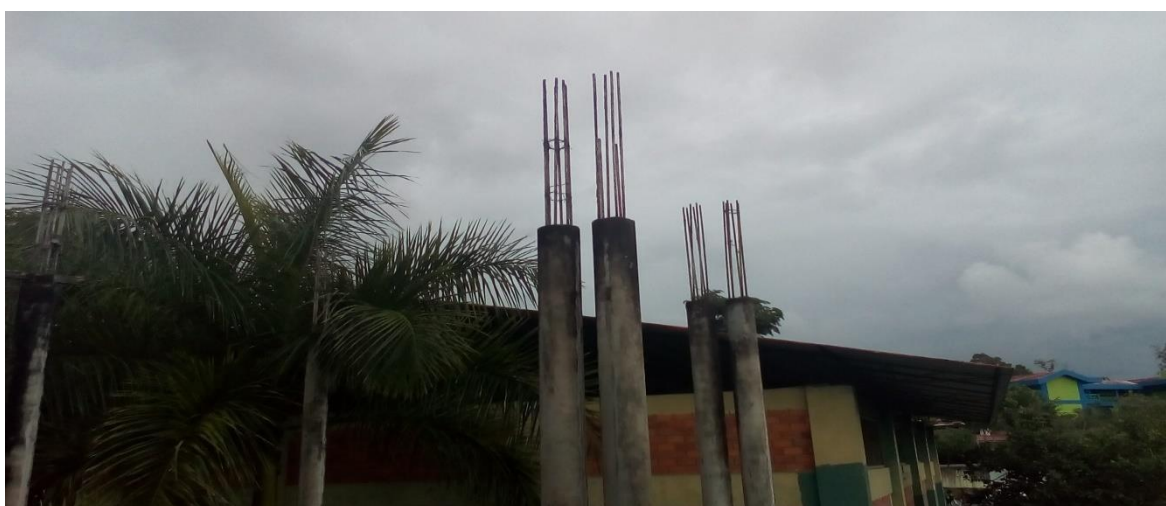
Figura 156: Aceros expuestos y corroídos en los Pasadizos (Fuente: Captura Propia)

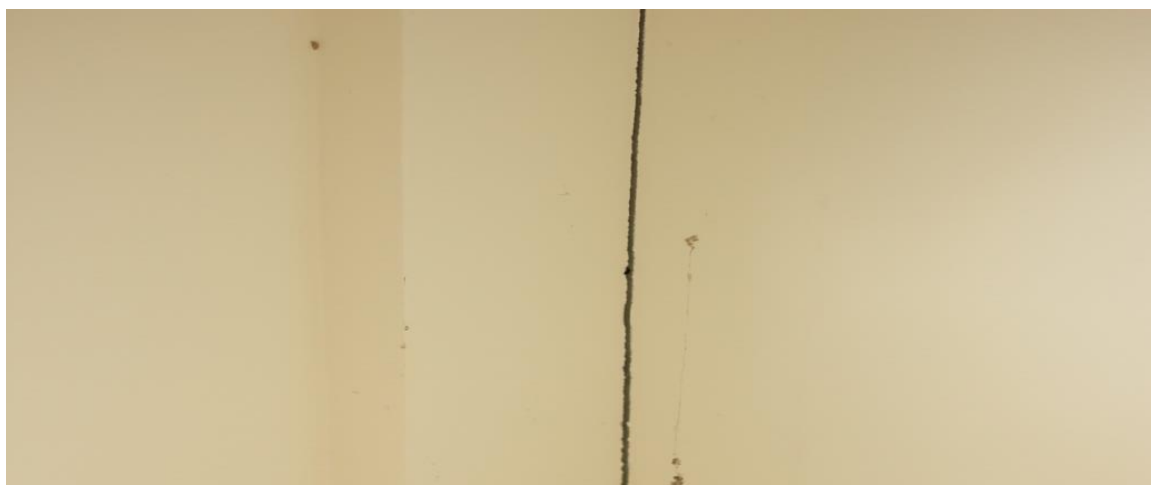
Figura 157: Separación entre tabique y columna, posiblemente por asentamiento diferencial – Oficinas Administrativas (Fuente: Captura Propia)

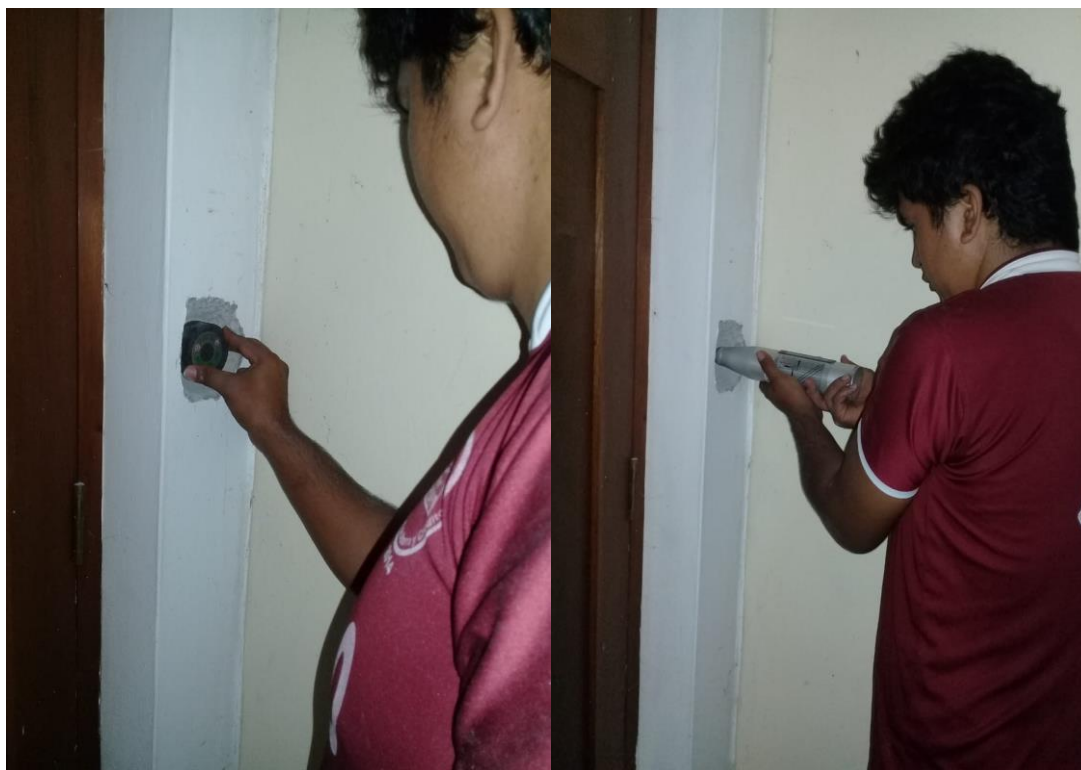
Foto 01: Preparación de la superficie (a) y toma de lectura en el esclerómetro (b)
